Praktikumsbericht – NAME

Übersicht über die Brücken und deren Bestandteile

Zeitlicher Ablauf der Brückensanierung und Beschreibung der verschiedenen Tätigkeiten

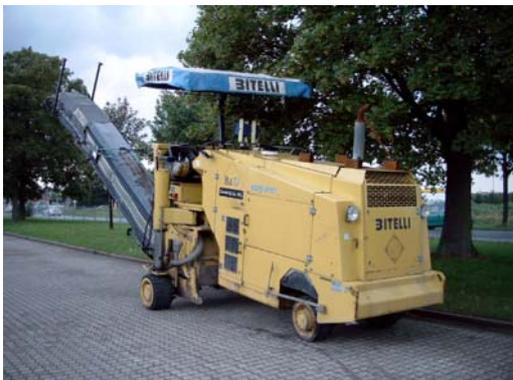
Abb: Asphaltfräse

Die erste Tätigkeit an der Brücke war der Abtrag des Fahrbahnbelages. Zuerst wurde mit einer Asphaltfräse der bis zu 25 cm dicke Asphalt abgetragen. Der Abtrag und das Verladen des Fräsguts erfolgte synchron direkt auf einen LKW. Da die Fräse nicht den gesamten Asphalt erfassen konnte musste mit Pressluftschlämmern und Radlader der restliche Belag entfernt werden. Sehr mühevoll war die Entfernung der Fugendichtmasse um die Abläufe und an der Fuge zwischen Asphalt und Gehweg-Gesims.

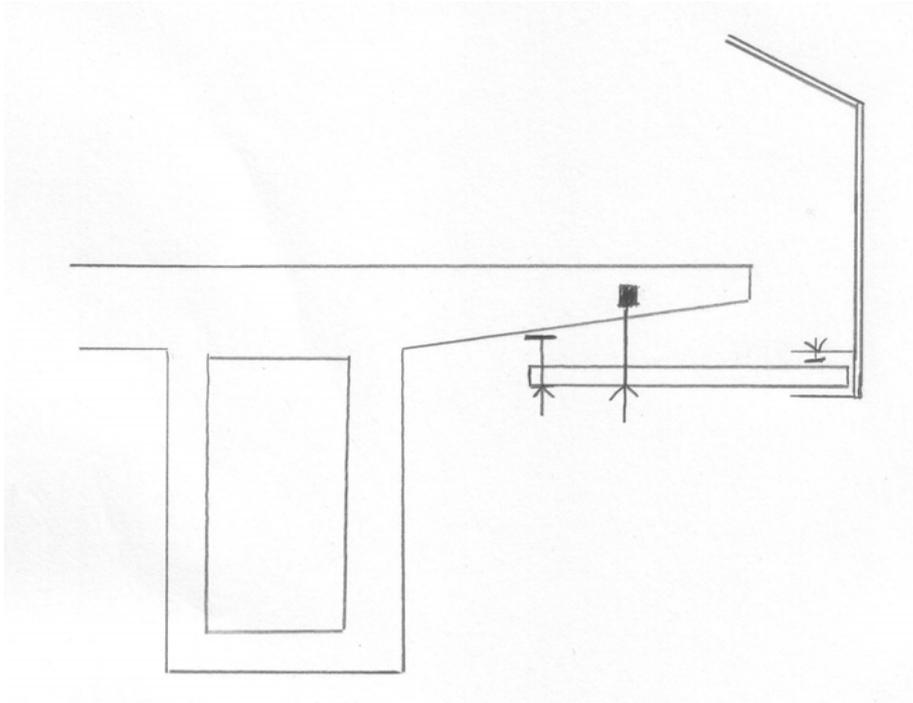
Für die Sicherung des Autobahnverkehrs wurde an den Gerüstgeländern zusätzlich Aufbauten angebracht an denen Netze befestigt wurden.

Folgende Skizze soll die Montage und Funktionsweise der Konstruktion erläutern.

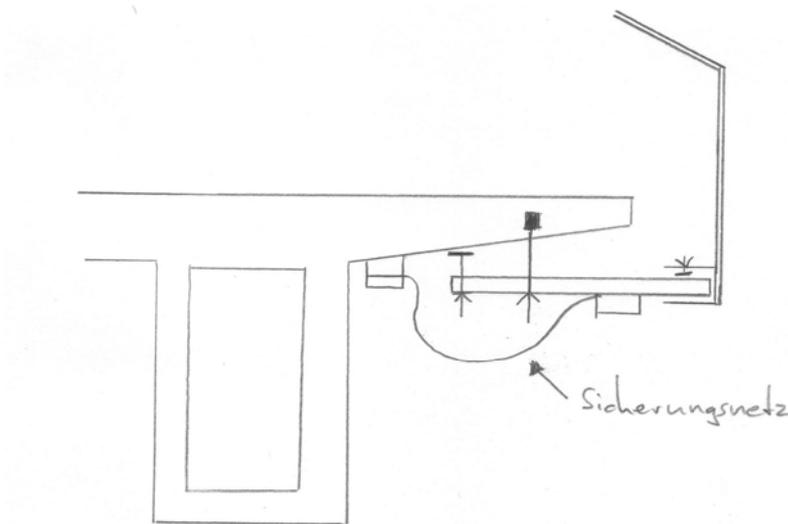
Sicherung mit Netzen nach unten

Aufgrund plötzlich abplatzender Betonteile welche auf die Fahrbahn gefallen sind, mussten zusätzlich Sicherungsnetze unter dem Gerüst angebracht werden. Hierbei mussten alle Verkehrssicherungsmaßnahmen (Phase 1-9) durchgemacht werden. Dies war mit erheblichen Kosten verbunden.

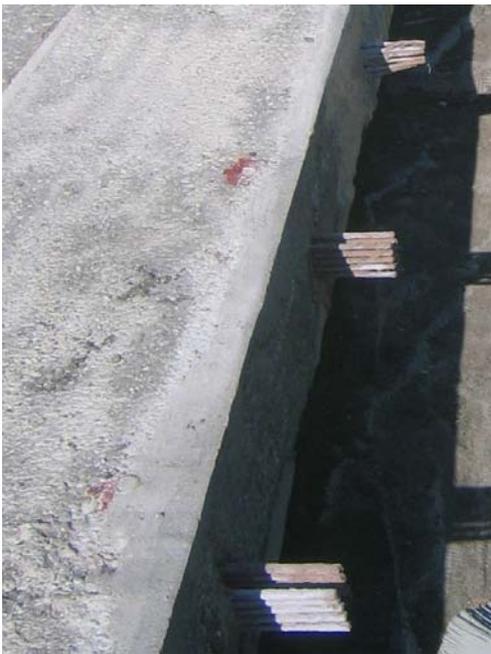
Abb: seitliche Spannköpfe

Das Anzeichnen und Freistemmen der Spannköpfe der Querspannglieder war von großer Bedeutung, da der Abbruch des Gesimses später maschinell erfolgen sollte und die Position daher bekannt sein musste. Die ersten Spannköpfe wurden wie bereits erwähnt von der Firma Hilti mit Radar geortet. Die restlichen wurden mit einem Messband eingemessen.

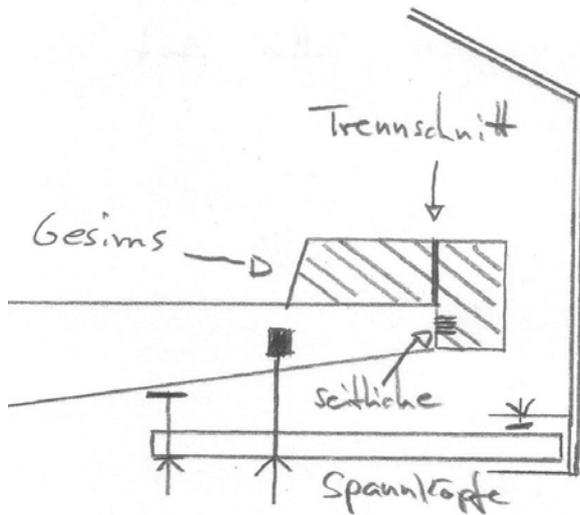
Abb: Trennschnitt im Gesims

Für die einfachere Demontage des Gesimses wurde ein Trennschnitt über die gesamte Länge der Brücke im Gesims erstellt. Der Vorteil war, dass nur der Teil der

über die seitlichen Spannköpfe betoniert wurde mit einem Hydromeisel an einem Minibagger abgestemmt werden musste. Der Rest des Gesimses konnte einfach weg geschoben und später im Widerlagerbereich zerkleinert werden. Sehr anspruchsvoll war die Höheneinstellung der Schneidemaschine damit die seitlichen Spannköpfe nicht abgetrennt wurden. Anspruchsvoll deshalb, da der Abstand zwischen Gesimsoberkante und Spannglieder nicht konstant war.

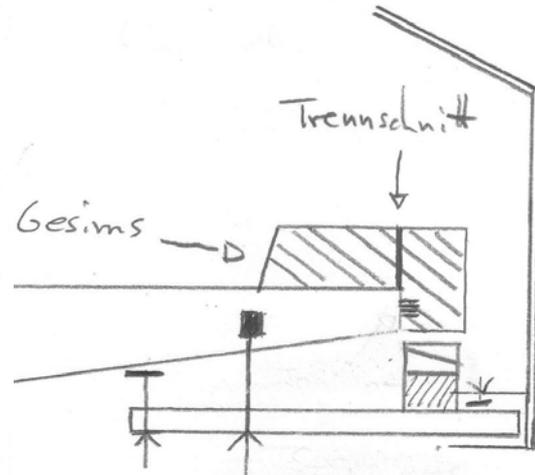
Abb: Unterkonstruktion zur Sicherung des Gesimses

Der zweite Teil des Gesimses konnte nicht ohne weiteres abgetrennt werden. Es musste vor dem Trennschnitt eine Stützkonstruktion aus Kanthölzern und Keilen erstellt werden, deren Sinn eine kurzfristige Positionssicherung war. Der seitliche Teil wurde somit horizontal von den Spannköpfen und vertikal von der Holzkonstruktion gehalten.

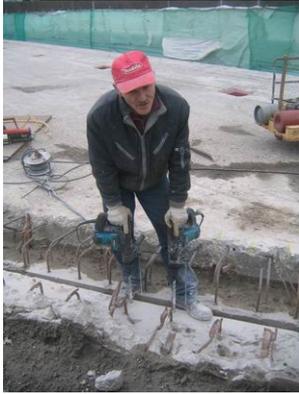
Abb: Restarbeiten von Hand (Üko-Ausbau)

Da die alte Übergangskonstruktion nicht mehr funktionsfähig war, musste sie erneuert werden. Grundsätzlich gibt es mehrere Verfahren eine Übergangskonstruktion auszubauen. Traditionell wird sie mit Hilfe von Pressluftschlämmern oder Minibaggen mit Hydromeiseln ausgestemmt. Hierbei können allerdings größere Beschädigungen an der Brücke und an der bestehenden Bewehrung entstehen. Eine schnellere, einfachere und annähernd erschütterungsfrei ist der Ausbau der Übergangskonstruktion mit Hilfe eines Hochdruckwasserstrahls. Hierbei wird ein Wasserstrahl unter höchstem Druck (> 2000 Bar) auf den Beton gerichtet. Dieser Wasserstrahl zerstört die Matrix des Betons, ist allerdings ungefährlich für den Bewehrungsstahl. Diese Art des Ausbaus scheiterte an dieser Baustelle allerdings am Wassermangel. Da wir keinen direkten Wasseranschluss hatten, musste das benötigte Wasser mit Wasserwagen auf die Baustelle transportiert werden. Da der Wasserverbrauch beim Hochdruckwasserstrahlen größer war als die Kapazität des Wasserwagens, musste die Übergangskonstruktion traditionell ausgestemmt werden.

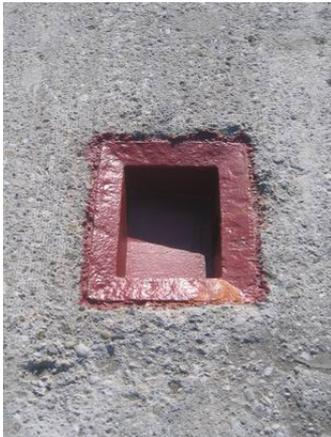
Da nur die Deckel der Schächte erneuert werden mussten, die Schächte an sich waren noch funktionsfähig, aber sehr korrodiert, wurden die Schächte sandgestrahlt und mit Rostschutz versehen um ein erneutes Korrodieren zu vermeiden.

Abb: Abwasserschacht, sandgestrahlt und mit Rostschutz versehen

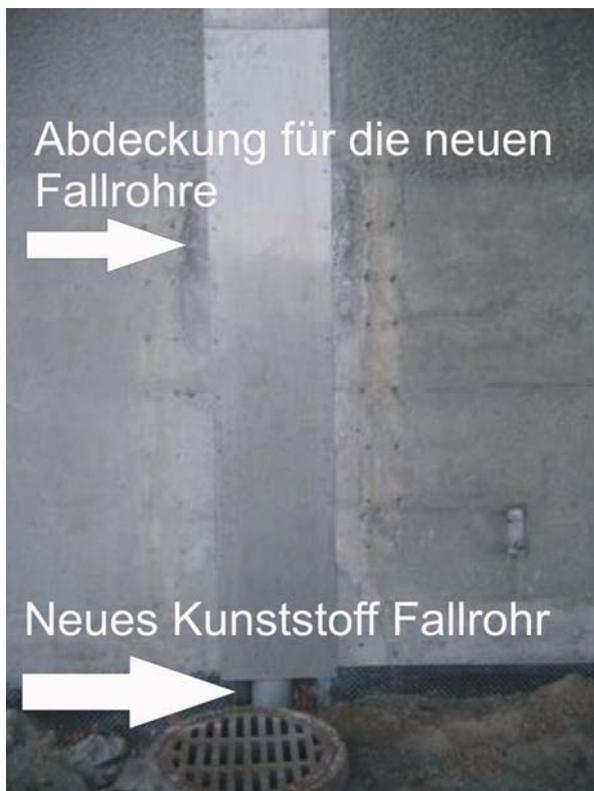
Da die alten Abwasserfallrohre am Widerlagerbereich nicht mehr dicht waren und schon Teile des Widerlagers zerstört wurden mussten sie ausgetauscht werden. Der Austausch entpuppte sich als sehr aufwendig, da die alten Abwasserfallrohre einbetoniert waren. Somit musste mit einer Flex rechts und links der Fallrohrs ein Trennschnitt angebracht werden, den Zwischenraum mit den kaputten bestehenden Rohren musste mit Handgeräten ausgestemmt werden. Das Ausstemmen erfolgte von Hand und nicht mit Hilfe eines Baggers da ist im Widerlagerbereich und somit im Verkehrsbereich war. Ein Bagger hätte hier eine zu große Streuung der Ausbruchstücke gehabt, die möglicherweise auf die Fahrbahn geflogen wären. Nachdem die alten Rohre sauber ausgestemmt wurden, wurden neue Kunststoffrohre verlegt und mit einer Abdeckung versehen. Der Vorteil jetzt ist dass bei einem erneuten versagen der Fallrohre sie einfach ausgetauscht werden konnten.

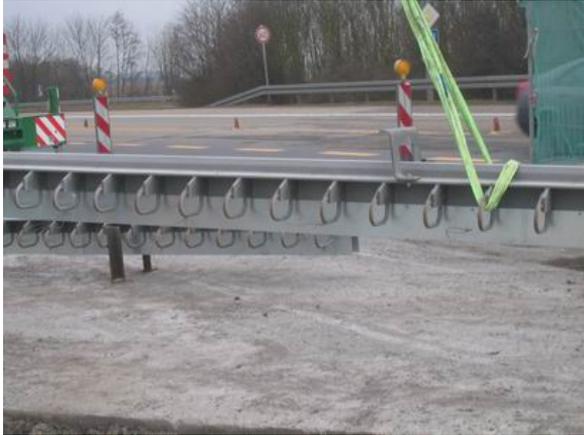
Abb: Einsetzen der neuen Üko

Das Einsetzen der neuen über 15 Meter langen ÜKO erfolgte mit Hilfe eines mobilen Krans. Die ÜKO wurde in 3 Teilen angeliefert, die vor Ort verschweißt wurden. Das Verschweißen wurde von der selben Firma erledigt die auch die ÜKO erstellt hat (RW Sollinger Hütte). Nachdem die ÜKO ausgerichtet wurde, wurden die restlichen Bewehrungsstäbe in Längsrichtung (entlang der ÜKO) eingesetzt und mit Hilfe von Draht Ihre Position gesichert.

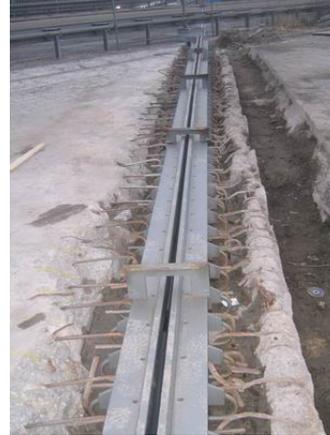
Bewehren der neuen Üko

Um eine ausreichende Verbindung zwischen der neuen Übergangskonstruktion und der bestehenden Brückentafel gewährleisten zu können mussten zusätzliche Bewehrungsstähle eingesetzt werden. Zuerst mussten mit einer Schlagbohrmaschine Löcher in die bestehende Brücke gebohrt werden, darin wurden dann mit dem Kleber Hilti-Hit Bewehrungsstähle eingeklebt. Hier hat ebenfalls Hilti als einzige Firma die Zulassung Bewehrungsstäbe ankleben zu können.

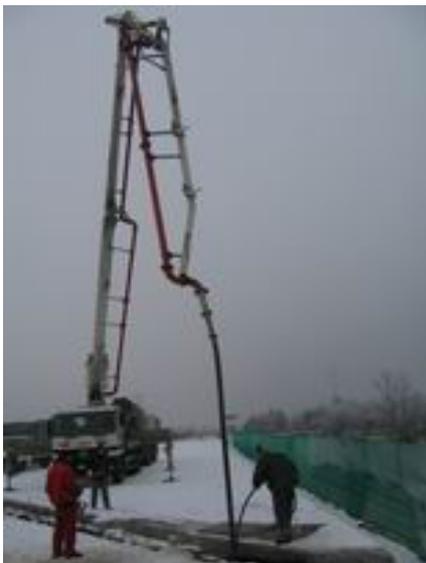
Abb: Betonpumpe

Das Einbetonieren der neuen Übergangskonstruktion erfolgt mit Hilfe einer Betonpumpe da es dem Betonmischer nicht möglich war ohne etwas zu beschädigen in die Nähe der ÜKO zu gelangen. Schwierigkeiten gab es allerdings mit den Witterungsbedingungen. Durch Minusgrade und Schneefall wurden die Arbeiten stark beeinflusst und die Nachbehandlung wurde ebenfalls erschwert. Durch die niedrigen Temperaturen musste der Beton im Werk geheizt werden, was zu einer Erhöhung des m^3 Preises führte. Der Beton wurde über eine Betonpumpe in den ÜKO-Bereich gegossen und mit Hilfe von Rechen und Schaufeln verteilt. Für die gleichmäßige gute Verdichtung des Betons wurden 2 Rüttelflaschen benutzt.

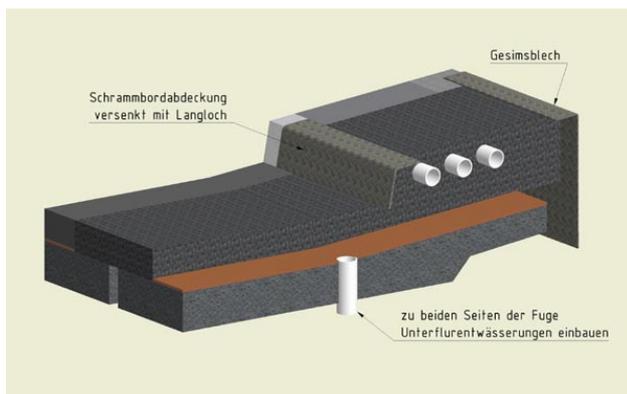
Abb: Beispiel Gesims

Um das Gesims mit dem Schrammbord wieder herstellen zu können musste eine Schalung über die gesamt Länger aufgestellt werden. Die Schalung wurde auf einer Unterkonstruktion die sich auf dem Arbeitsgerüst stützte montiert.

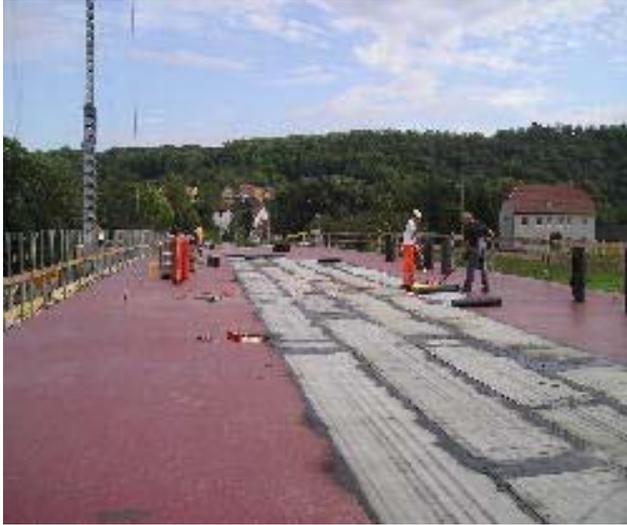
Abb: Harz und Schweißbahnen

Die Schweißbahn wird auf der Rolle mit einem Gasbrenner erhitzt bis der untere Teil flüssig ist und auf das Harz geklebt werden kann.

Was auf dem Bild rot zu erkennen ist, ist das Reaktionsharz. Die schwarzen sich überlappenden Streifen sind verklebte Schweißbahnen.

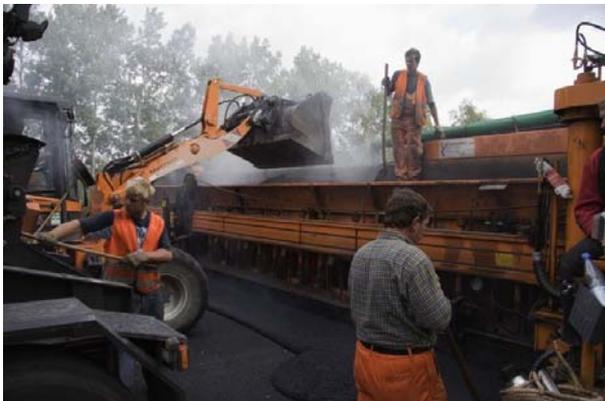
Abb: Maschineller Gussasphalteinbau

Der Gussasphalt erfolgte mit einer Gussasphalt-Bohle. Der Asphalt wurde vom Kocher direkt über die Einbaubohle verarbeitet. Anschließend wurde er mit Splitt abgestreut und der Splitt mit Walzen eingedrückt um eine höhere Abriebfestigkeit zu erreichen. Splitt der nicht aufgenommen wird muss nach ein paar Tagen aufgesammelt und entsorgt werden.
